**ПАСПОРТ ДОСТУПНОСТИ**  
**объекта социальной инфраструктуры (ОСИ)**  
**МАДОУ г.Нягань «Д/с № 9 «Белоснежка»**

### (информация об объекте социальной инфраструктуры) К ПАСПОРТУ ДОСТУПНОСТИ ОСИ МАДОУ г.Нягань «Д/с № 9 «Белоснежка»

**АКТ ОБСЛЕДОВАНИЯ**  
**объекта социальной инфраструктуры**  
**К ПАСПОРТУ ДОСТУПНОСТИ ОСИ**  
**МАДОУ г.Нягани «Д/с № 9 «Белоснежка»**

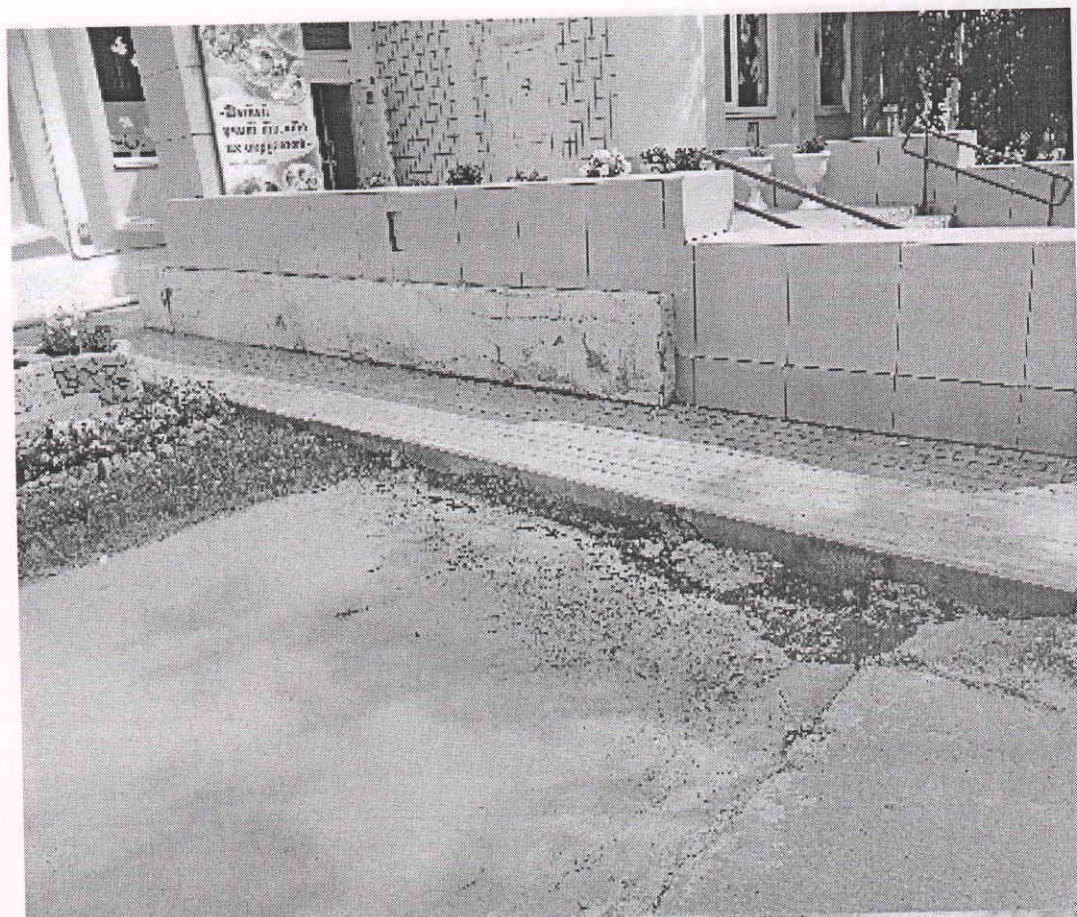
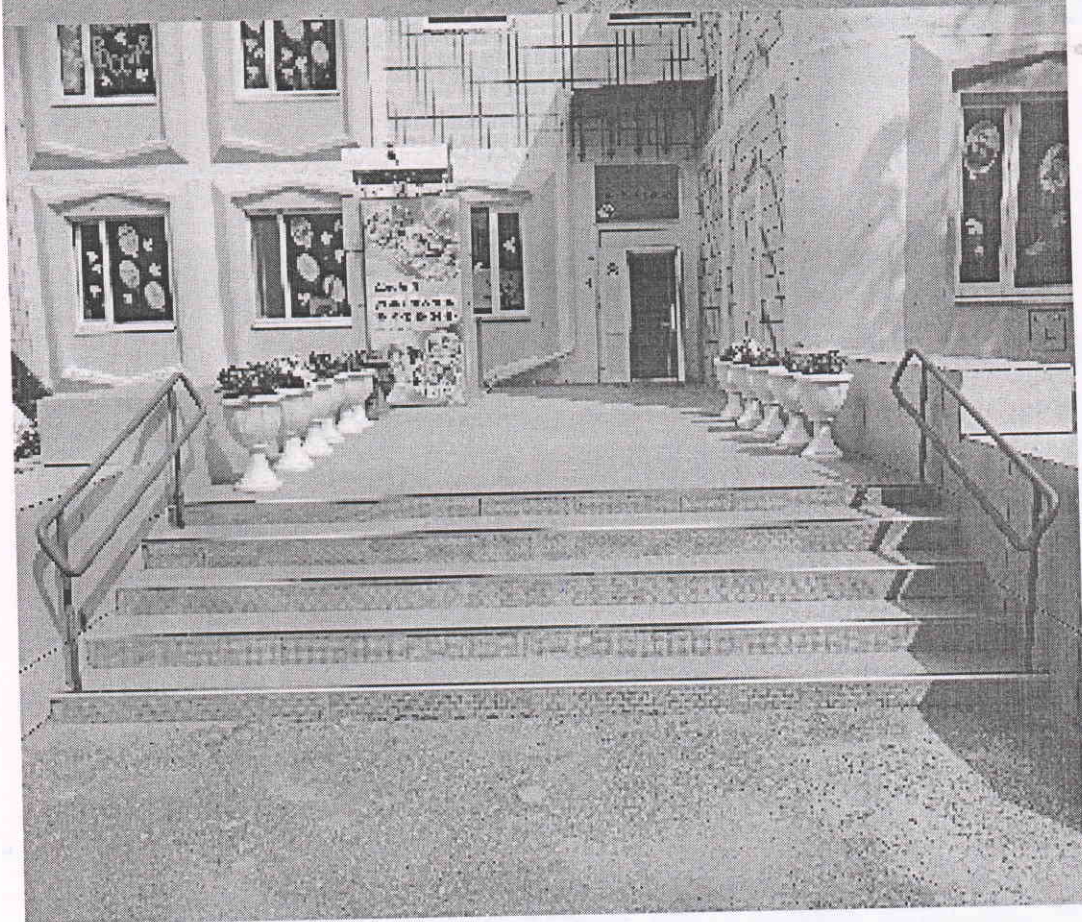
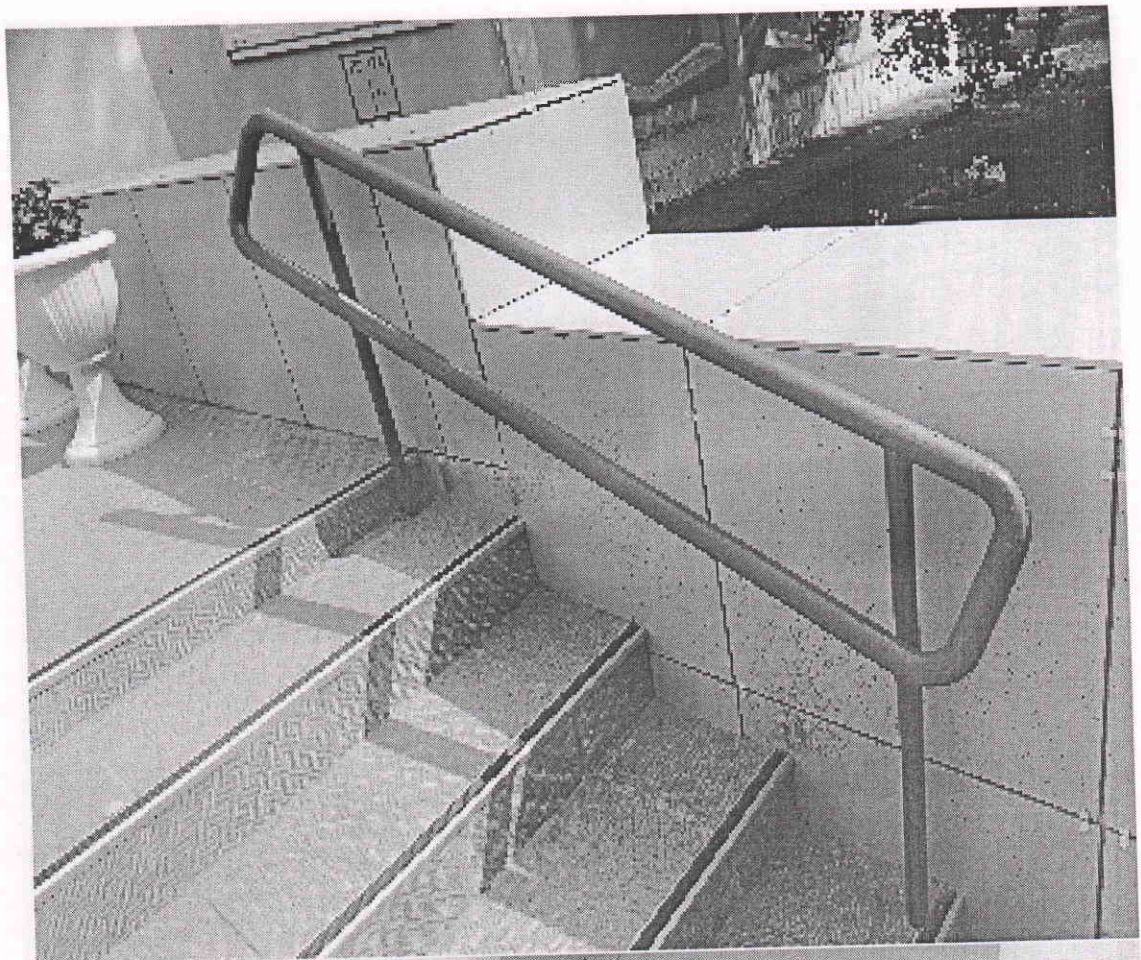
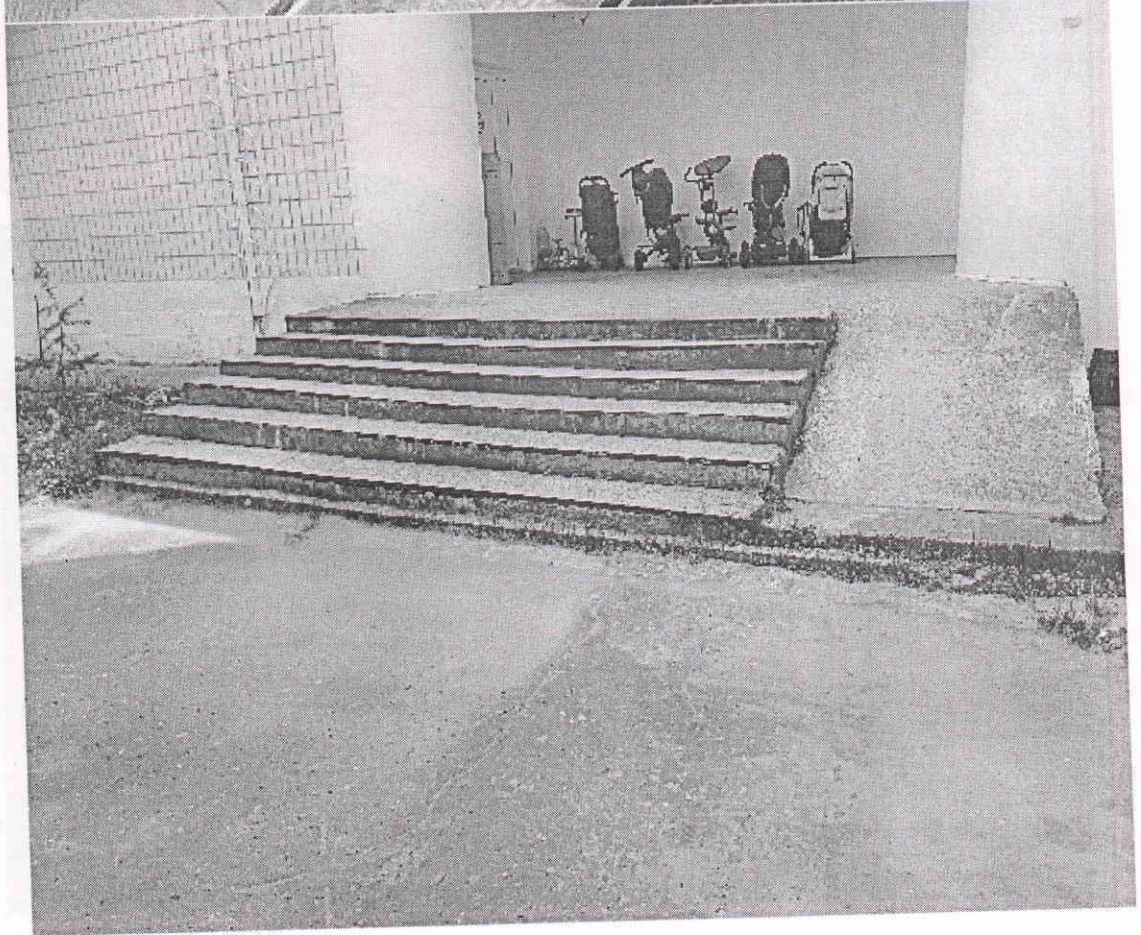
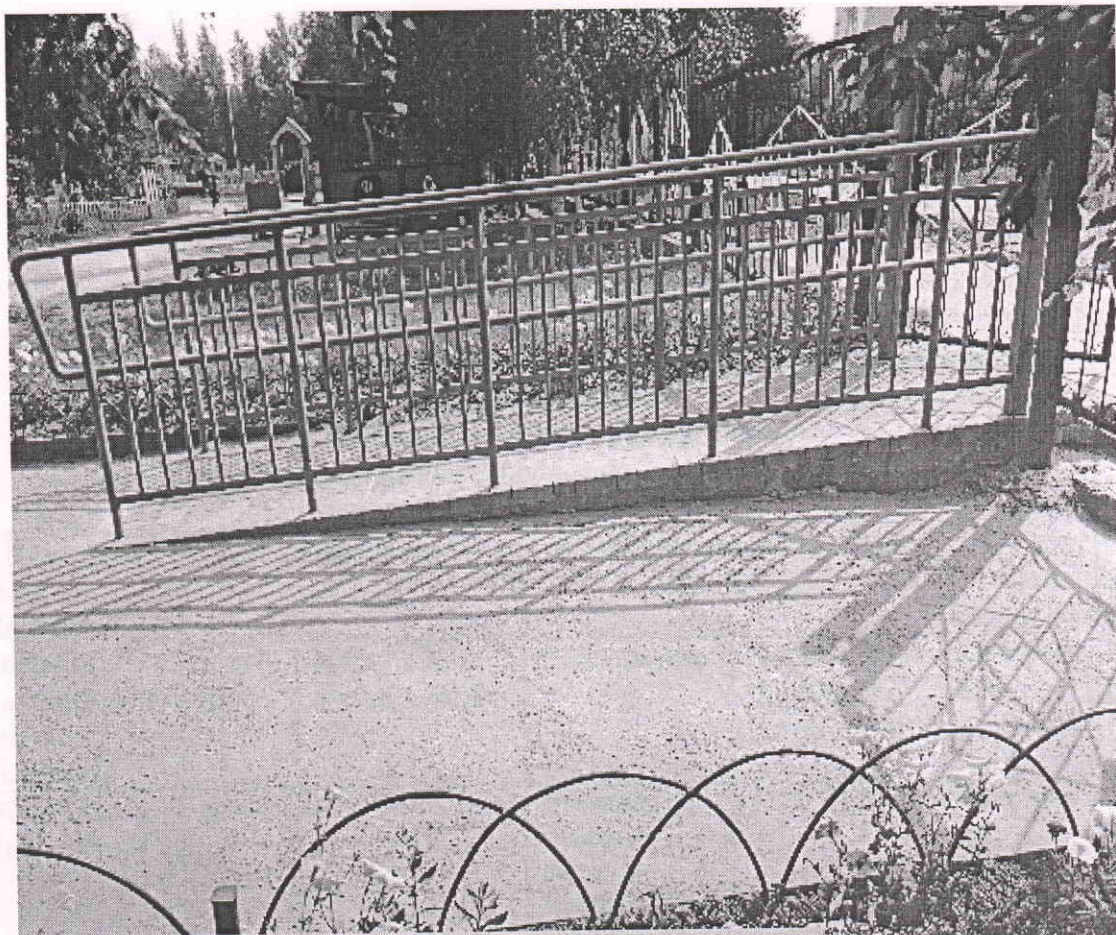
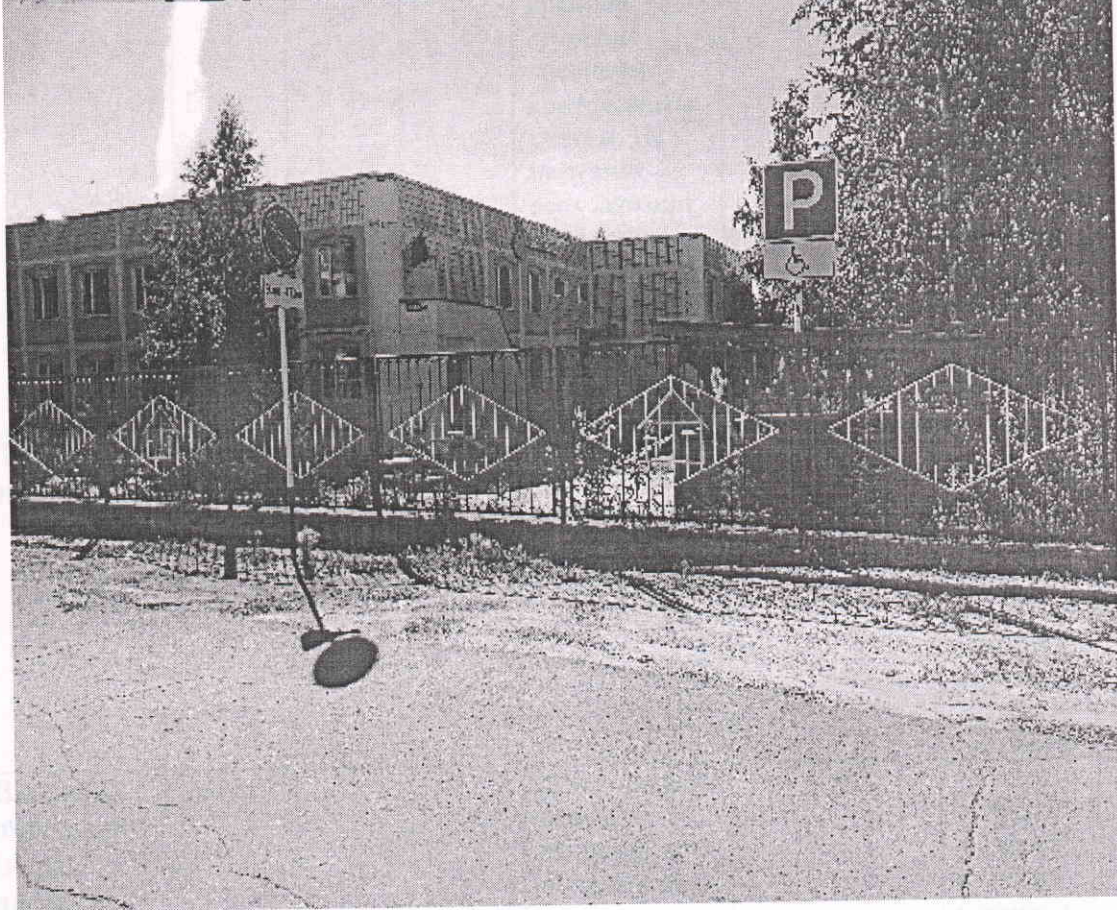
**1. Территории, прилегающей к зданию (участка)**  
(наименование объекта, адрес)

**Комментарий к заключению):** ДЧ-И (К, Г, У) ВНД (О, С).

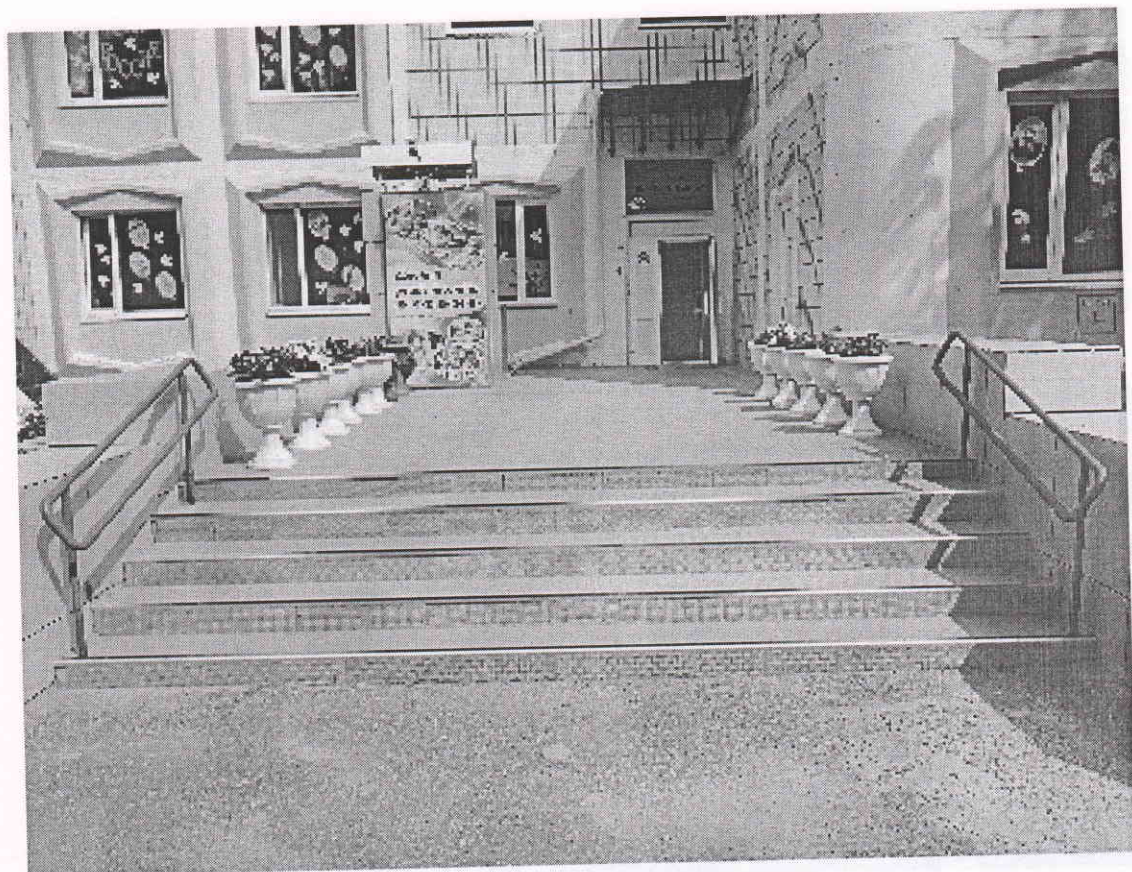
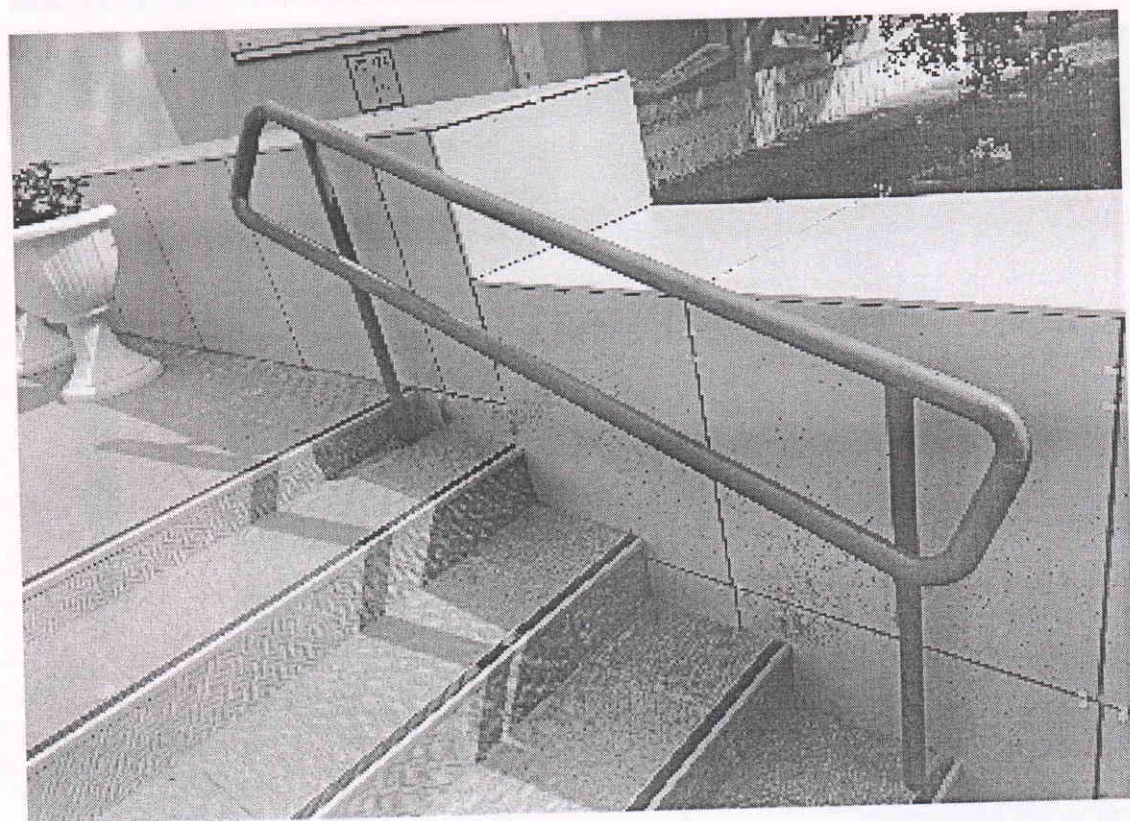
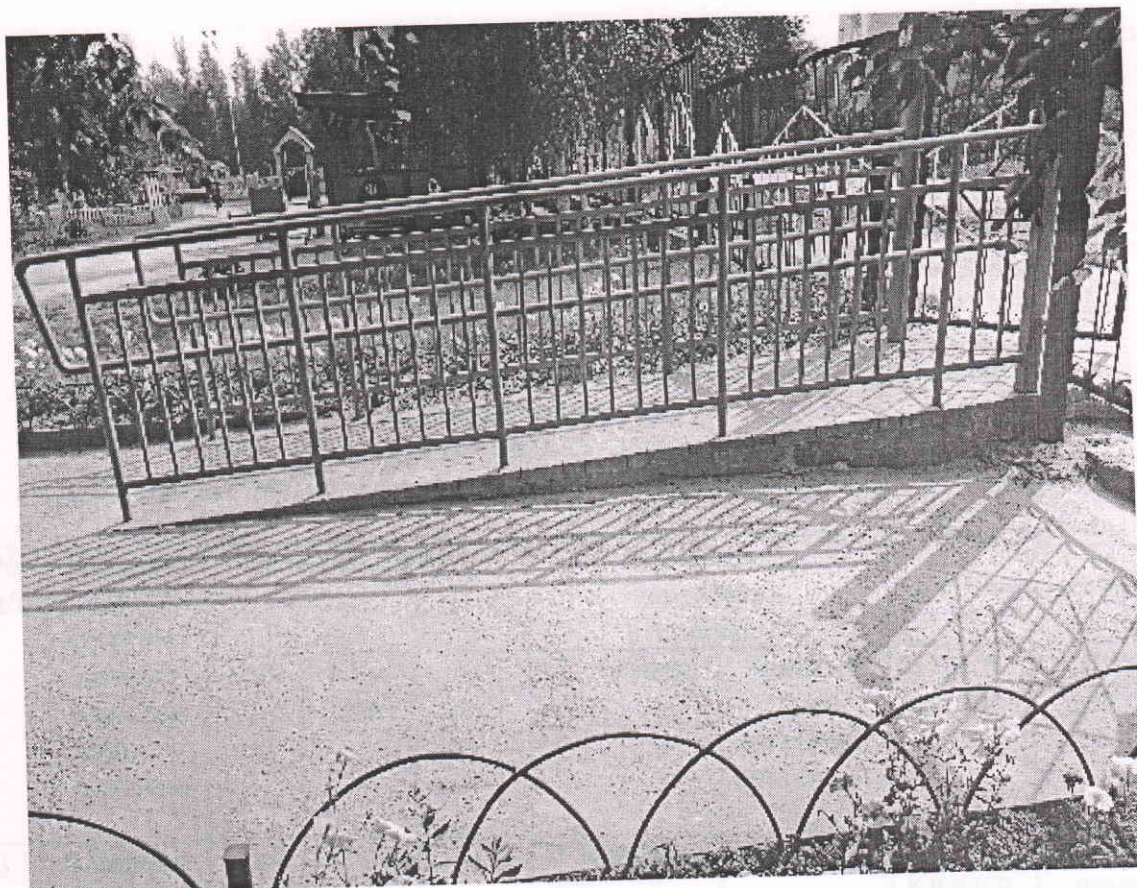
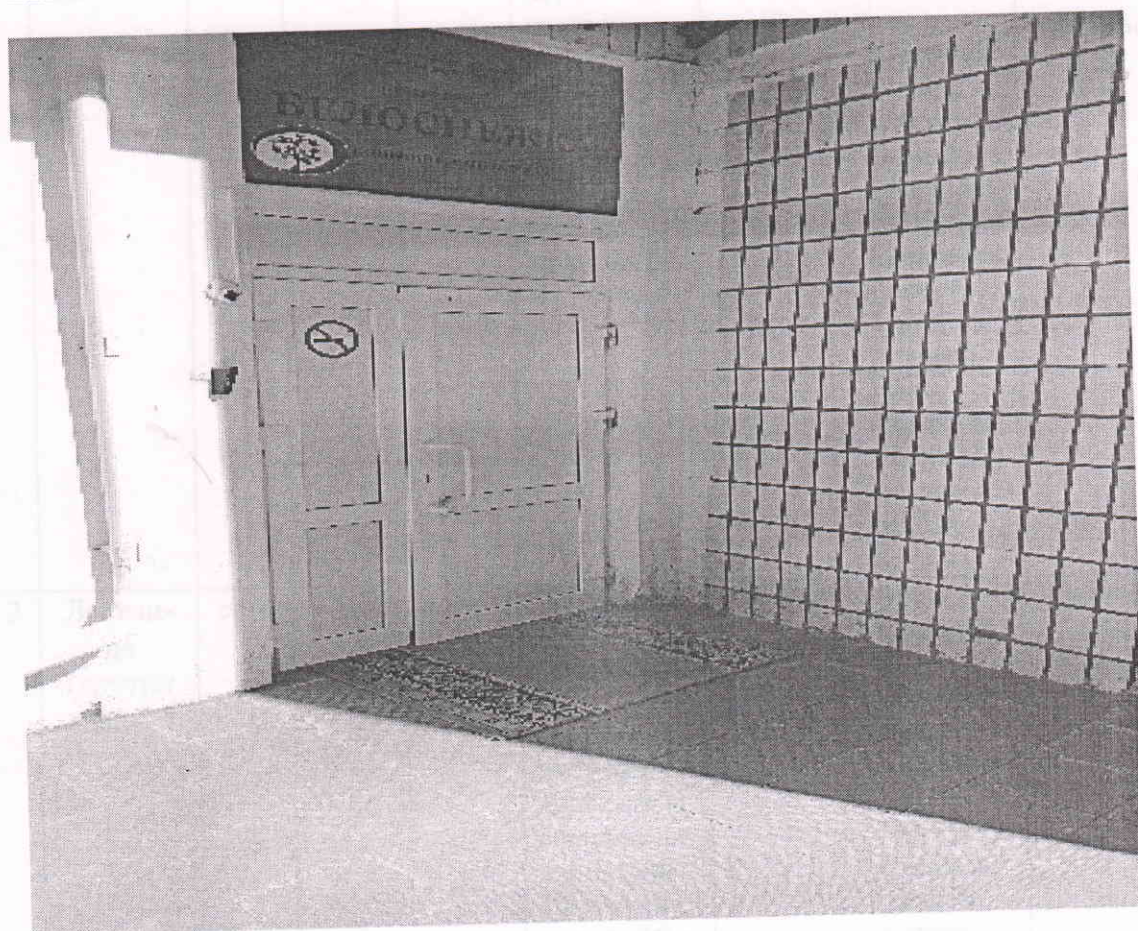
**2. Входа (входов) в здание**

**Комментарий к заключению:** вход в здание на объекте доступен частично для МГН категории (Г,У), для остальных категорий доступен условно, так как требуется помощь со стороны сотрудников ОСИ. Временно не доступен для категории (С).

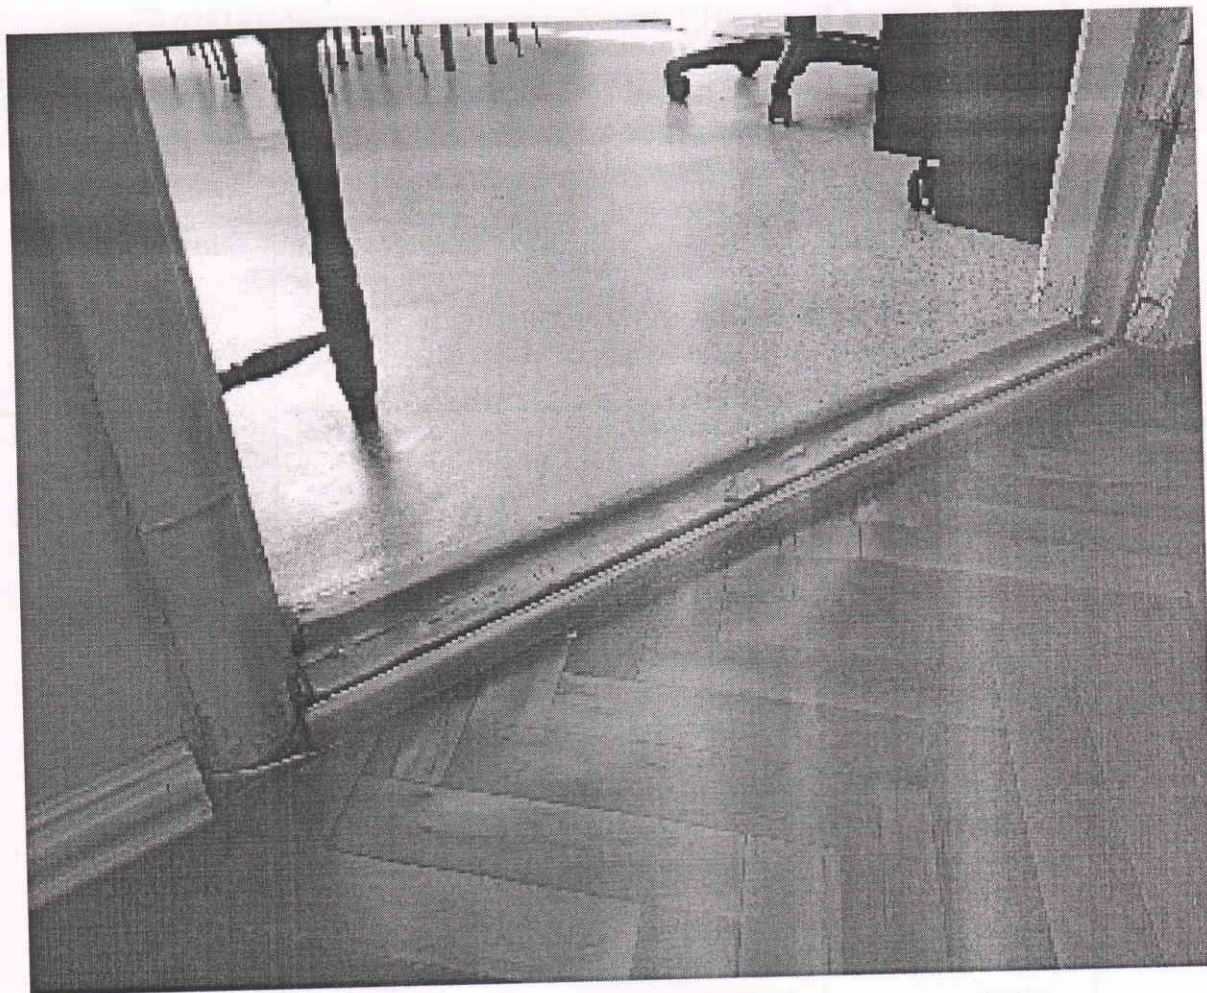
**I. Результаты обследования:**  
**4. Зоны целевого назначения здания**  
**(целевого посещения объекта)**  
**(наименование объекта, адрес)**

**Комментарий к заключению:** зона целевого объекта доступно условно категориям инвалидов (О,Г,У), временно недоступно категориям (К,С), так как это технически невозможно.

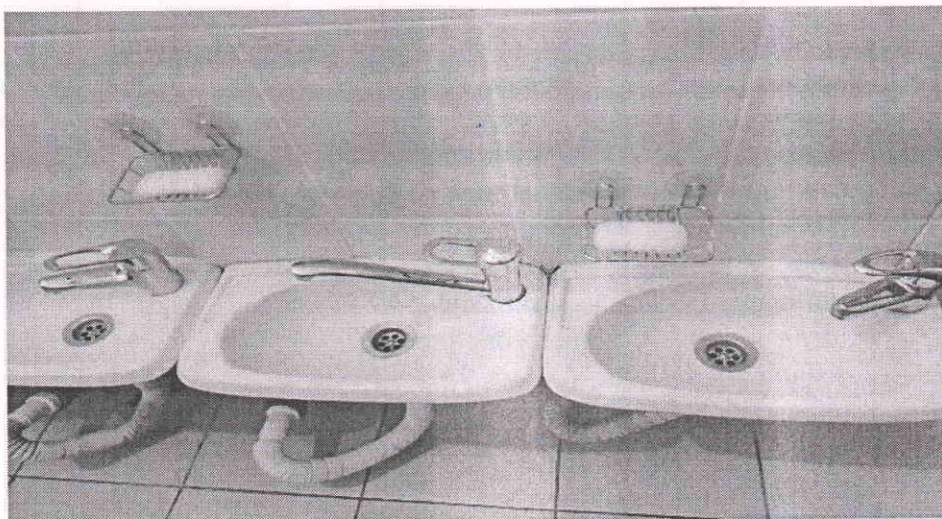
**I. Результаты обследования:**  
**5. Санитарно-гигиенических помещений**  
(наименование объекта, адрес)

### Комментарий к заключению: ДУ (Г,У), ВНД (К,О,С)

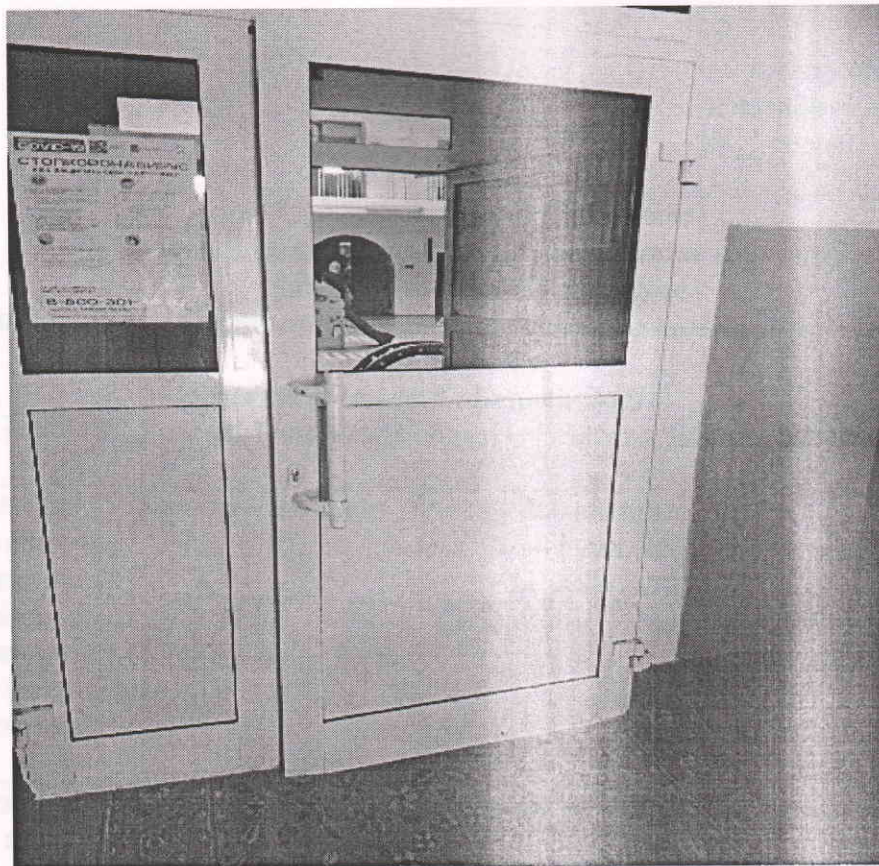
**I. Результаты обследования:**  
**6. Система информации и связи.**  
(наименование объекта, адрес)

**Комментарий к заключению:** система информации на объекте доступна частично для МГН категории (К, О,), для остальных категорий доступна условно, так как для получения информации требуется помощь со стороны сотрудников ОСИ.
